## Einbruchhemmung mit hochwärmedämmendem Ziegelmauerwerk

Analyse des Ist-Zustandes,  
Erarbeitung von Konstruktions- sowie Nachweiskriterien

## Abschlussbericht

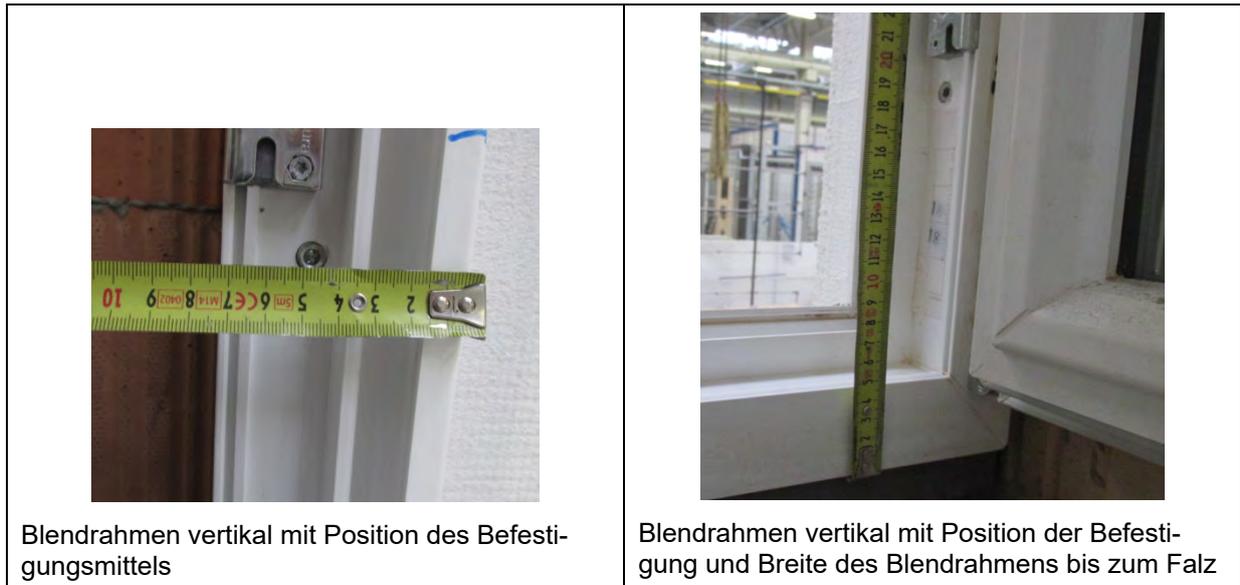
**Abbildung 1** Details des Blendrahmenprofils des Profilsystems PaXabsolut.

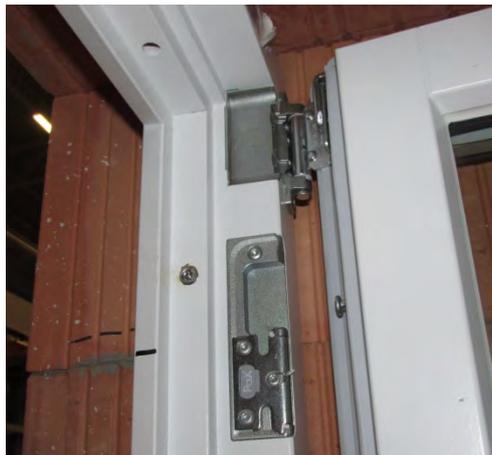
**Abbildung 2** Detail des Blendrahmenprofils des Profilsystems PaXpremium

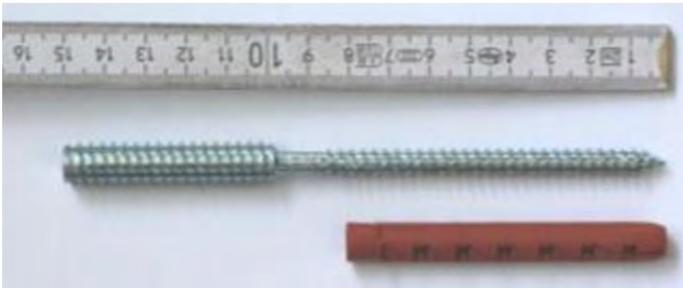
<b>Befestigung nach oben</b>	
	Standardmontage: Als Befestigungsmittel für den Anschluss in Widerstandsklasse RC3 wurde nach oben in den Sturz die AMO-COMBI Ø11,5/7,5 mit Rahmendübel W-UR 10 XS verwendet.

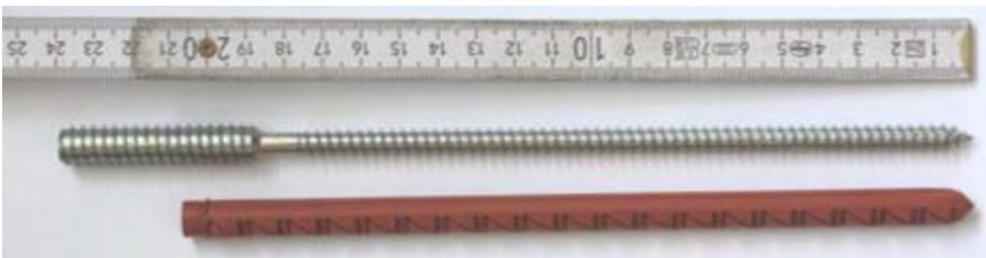
<b>Seitliche Befestigung</b>	
	Standardmontage: Abstandsmontageschraube AMO-COMBI Ø11,5/7,5 mit Rahmendübel W-UR 10 XXL

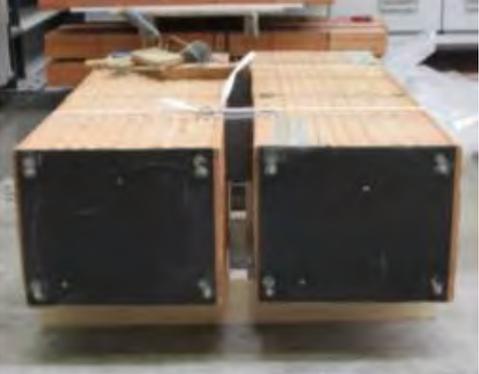
<p>Ziegel-Rolladenkasten der Fa. Hörl&amp;Hartmann</p>

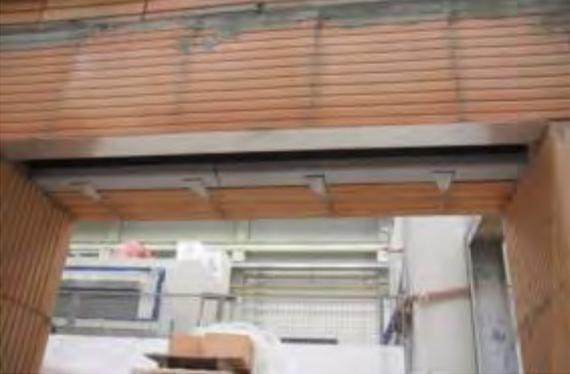
<p>Montierter Ziegel-Rolladenkasten der Fa. Hörl&amp;Hartmann</p>

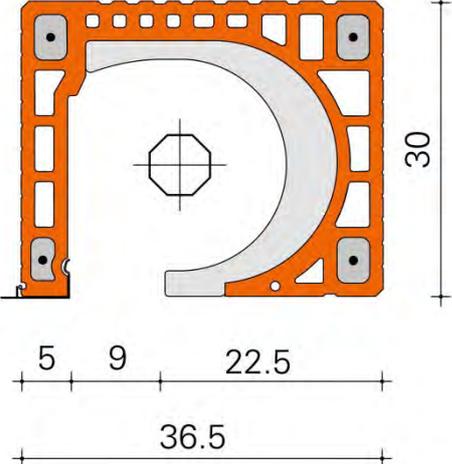
<p>Detail zum Ziegel-Rolladenkasten der Fa. Hörl&amp;Hartmann</p>

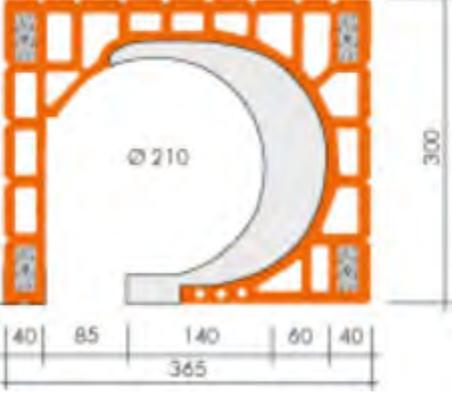
<p>Detail zum Ziegel-Rolladenkasten des Ziegelwerks Turber</p>

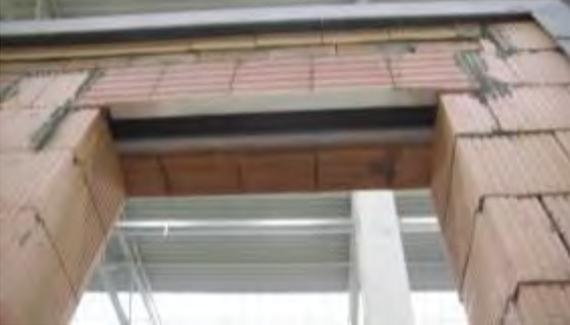
<p>Montierter Ziegel-Rolladenkasten des Ziegelwerks Turber</p>

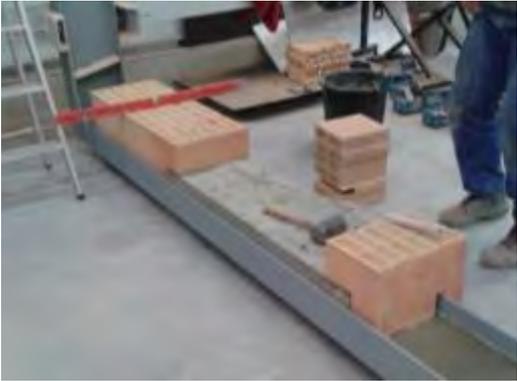
<p data-bbox="279 878 687 907">Wandaufbau mit Thermopor TV09</p>

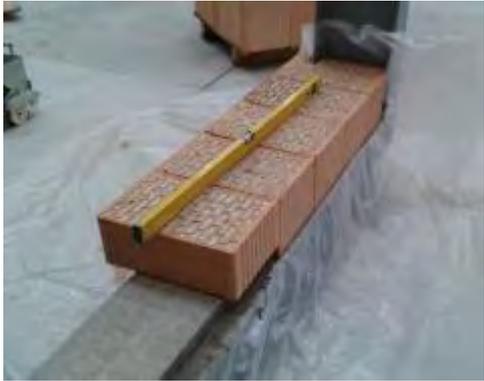
<p data-bbox="884 878 1316 907">Wandaufbau mit Unipor Coriso W07</p>

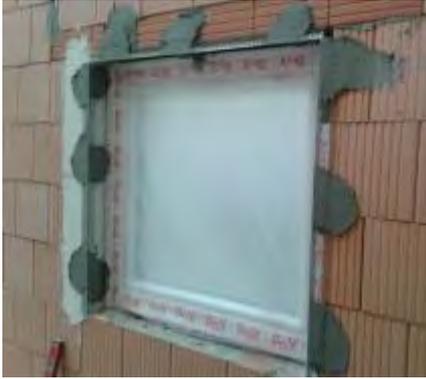
<p>Setzen der Eckputzschienen</p>

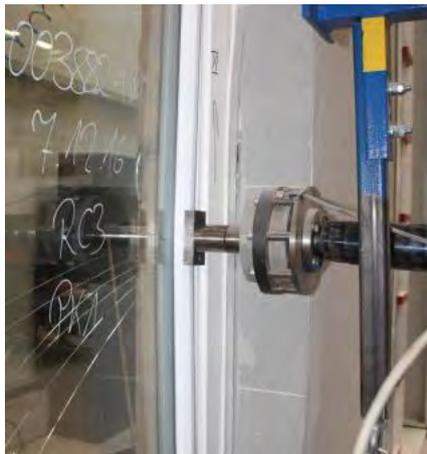
**Abbildung 3** Verformung des Probekörpers unter der Last bei der statischen Prüfung

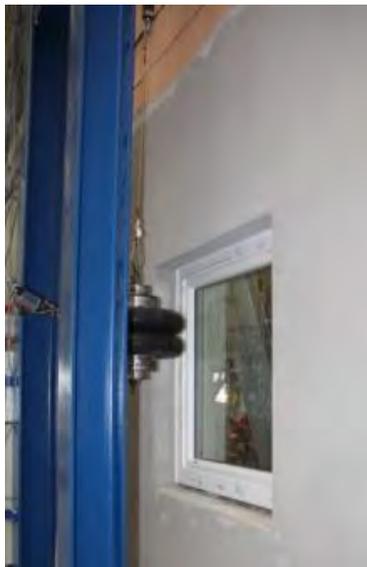
**Abbildung 4** Zwillingssreifen vor einem Probekörper bei der dynamischen Prüfung

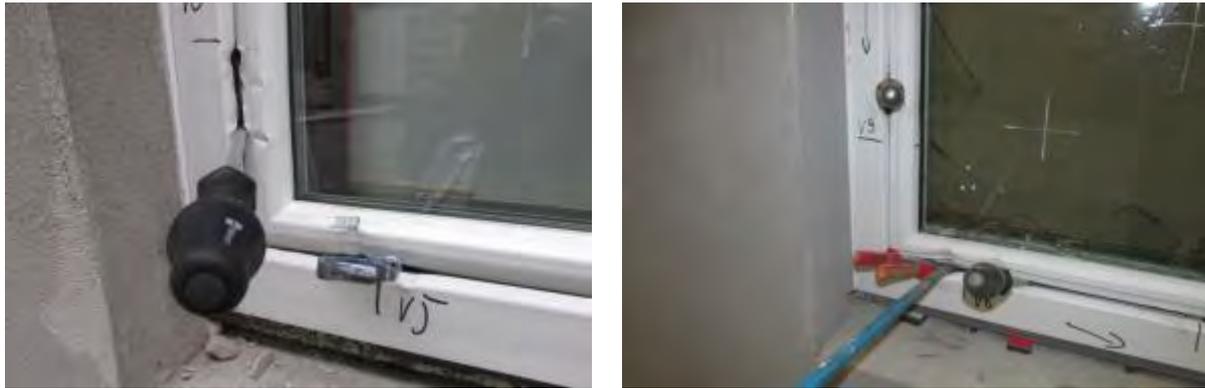
**Abbildung 5** Zwischen Blend- und Flügelrahmen gesetzte (Hebel-)Werkzeuge bei der manuellen Prüfung nach DIN EN 1630 in der Widerstandsklasse RC2 (links) und RC3 (rechts).

Einen Eindruck der manuellen Prüfung gibt Abbildung 5.

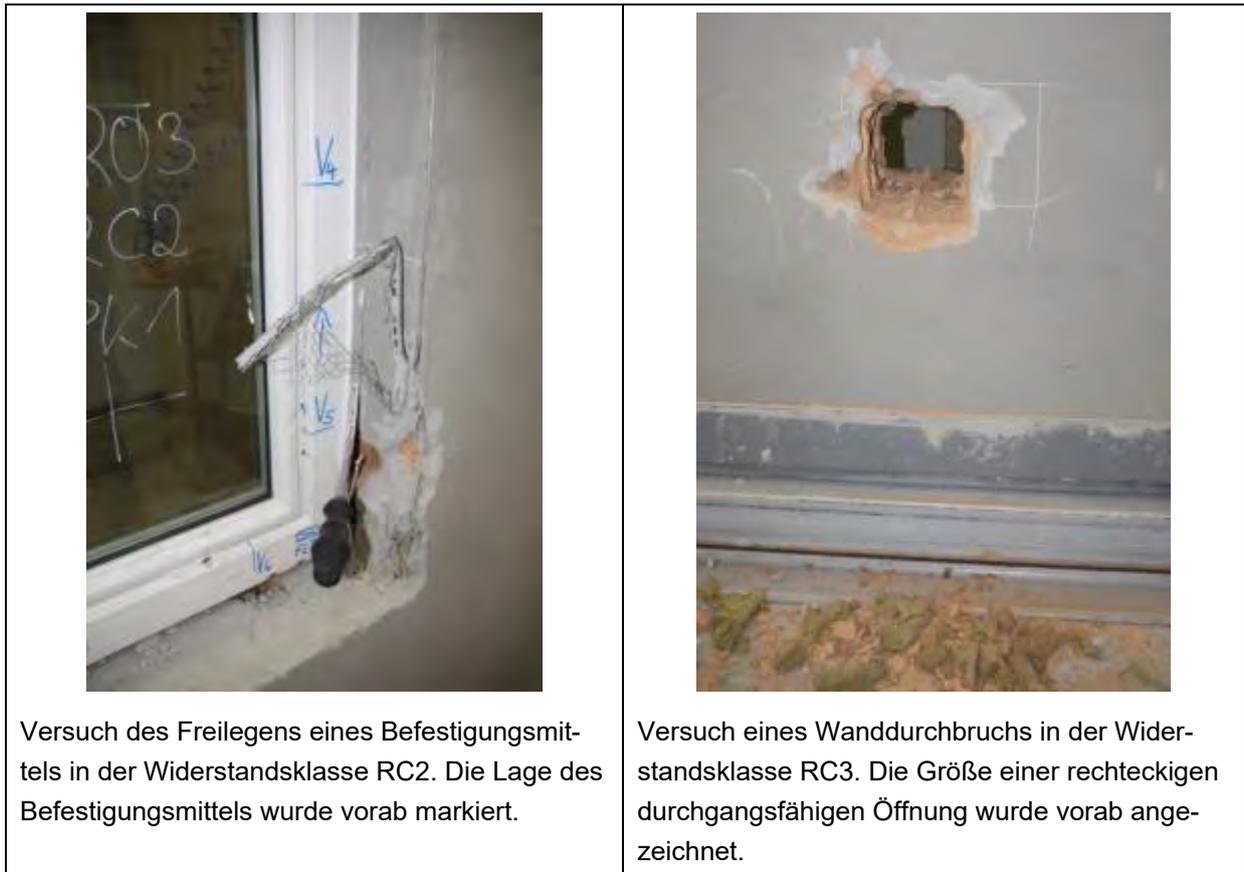
**Abbildung 6** Beispiele von erweiterten Angriffen angelehnt an die manuelle Prüfung nach DIN EN 1630. Links, Angriff auf ein Befestigungsmittel, rechts auf die Wandfläche.

Einen Eindruck dieser erweiterten Prüfungen gibt Abbildung 6.

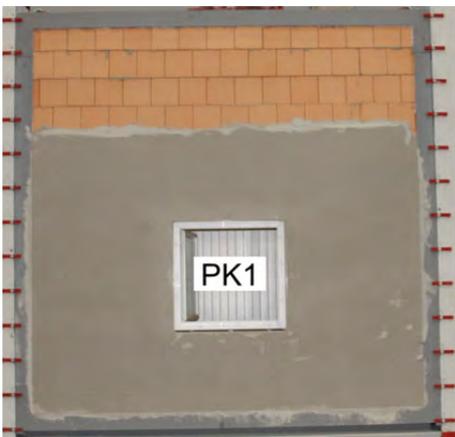
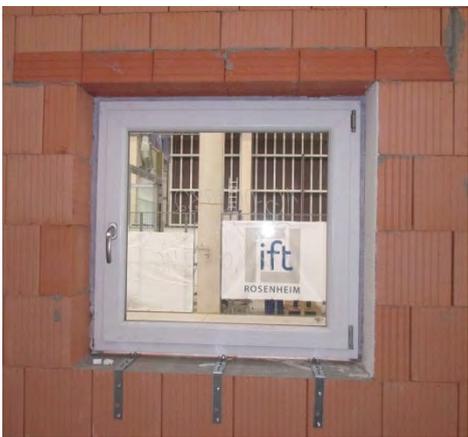
Wandaufbau W01

<b>Ziegel:</b>	Unipor Coriso W07	<b>Putz Wandfläche:</b>		
DFK	6		Leichtunterputz Typ 2, CS II, 20 mm MEP-it. von Schwenk	
RDK	0,6			
Format	247/365/249 mm	<b>Putz Leibung (bandseitig):</b>		
Mörtel	DM		Leichtunterputz Typ 2, CS II, 20 mm MEP-it. von Schwenk zusätzlich in unterer Lage mineralischer Haftputz (GP), CS IV UNI.-H. von Schwenk mit Armierungsgewebe M von Schwenk	
<b>Sturz:</b>				
	Betonverfüllter Ziegelsturz			
<b>Unterer Anschluss:</b>		<b>Eckputzschienen:</b>		
	Unipor Coriso W07		Seitlich/oben Drahteckputzschiene	
<b>Fenster:</b>		<b>Elementbefestigung:</b>		
PK1	PaXsecura 200	PK1	Links:	3x AMO Combi 7,5/11,5 242 mm mit Kunststoffdübel W-UR XXL
	RC2		Rechts:	3x AMO Combi 7,5/11,5 242 mm mit Kunststoffdübel W-UR XXL
	PVC		Oben:	Keine
	BRAM 990 x 960		Unten:	3x J-DB Konsole mit Umlenkwinkel und W-UR 8 mm
	P4A-16-4b			
	DK			
Blendrahmenecken mit Stahlwinkeln der Maße 4,0 x 40 x 200 mm		Keine druckfeste Hinterfütterung

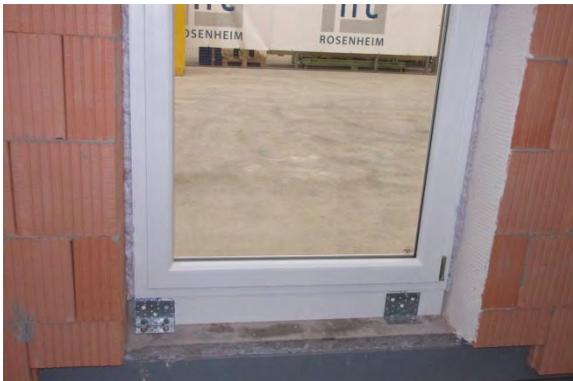
Wandaufbau W02

<b>Ziegel:</b>	Unipor Coriso W07	<b>Putz Wandfläche:</b>		
DFK	6		Leichtunterputz Typ 2, CS II, 20 mm MEP-it. von Schwenk	
RDK	0,6			
Format	247/365/249 mm	<b>Putz Leibung (bandseitig):</b>		
Mörtel	DM		zusätzlich in unterer Lage mineralischer Haftputz (GP), CS IV UNI.-H. von Schwenk mit Armierungsgewebe M von Schwenk	
<b>Sturz:</b>				
	Betonverfüllter Ziegelsturz			
<b>Unterer Anschluss:</b>		<b>Eckputzschienen:</b>		
	Betonsturz		Seitlich/oben Drahteckputzschiene	
<b>Fenster:</b>		<b>Elementbefestigung:</b>		
	PK2	PaXsecura 200	PK2	Seitlich 5x AMO Combi 7,5/11,5 242 mm mit Kunststoffdübel W-UR XXL
		RC2		
		PVC	Oben:	Keine
		BRAM 990 x 1960	Unten:	2x Winkel an Sockelprofil mit Kunststoffdübel in Beton verankert (Panhead-Schraube).
		P4A-16-4b		
		DK		
Obere Blendrahmenecken mit Stahlwinkeln der Maße 4,0 x 40 x 200 mm		Keine druckfeste Hinterfüterung		
		10 cm von Ziegelkante bis Blendrahmen außen

Montagefuge 15 mm, Füllung mit Putz und Schaum

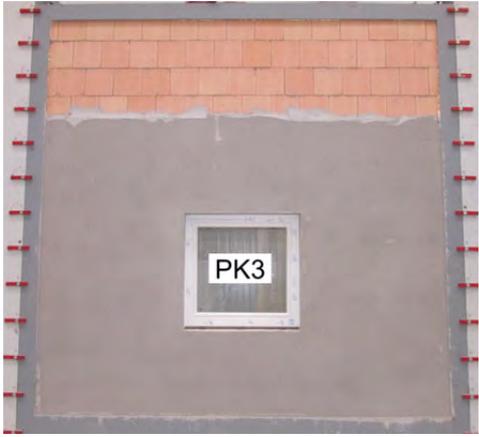
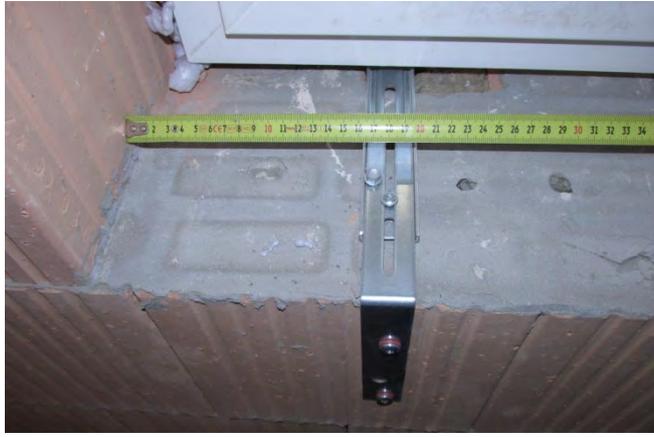
Wandaufbau W03

Unterer Anschluss von innen		
<b>Ziegel:</b>	Thermopor TV9	<b>Putz Wandfläche:</b>		
DFK	8	Leichtunterputz Typ 2, CS II, 20 mm MEP-it. von Schwenk		
RDK	0,65			
Format	247/365/249 mm	<b>Putz Leibung (bandseitig):</b>		
Mörtel	DM	Leichtunterputz Typ 2, CS II, 20 mm MEP-it. von Schwenk zusätzlich mineralischer Haftputz (GP), CS IV UNI.-H. von Schwenk mit Armierungsgewebe M von Schwenk		
<b>Sturz:</b>				
	Betonverfüllter Ziegelsturz			
<b>Unterer Anschluss:</b>		<b>Eckputzschienen:</b>		
	Thermopor TV9	Seitlich/oben Drahteckputzschiene		
<b>Fenster:</b>		<b>Elementbefestigung:</b>		
PK3	PaXsecura 200	PK3	Seitlich	3x AMO Combi 7,5/11,5 242 mm mit Kunststoffdübel W-UR XXL
	RC2			
	PVC		Oben:	Keine
	BRAM 990 x 960		Unten:	3x J-DB Konsole mit Umlenkwinkel und W-UR 8 mm
	P4A-16-4b			
	DK			
Blendrahmenecken mit Stahlwinkeln der Maße 4,0 x 40 x 200 mm		Keine druckfeste Hinterfüterung

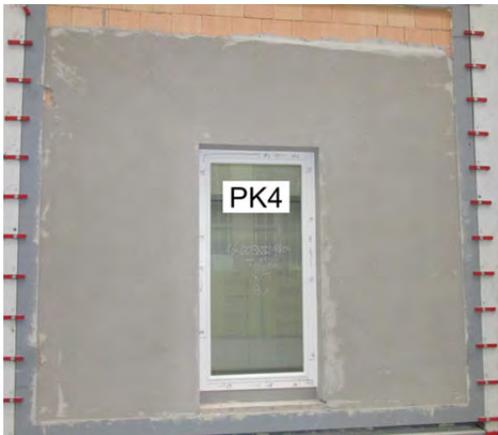
Wandaufbau W04

Ansicht von innen		
<b>Ziegel:</b>	Thermopor TV9	<b>Putz Wandfläche:</b>		
DFK	8		Leichtunterputz Typ 2, CS II, 20 mm MEP-it. von Schwenk	
RDK	0,65			
Format	247/365/249 mm	<b>Putz Leibung (bandseitig):</b>		
Mörtel	DM		Leichtunterputz Typ 2, CS II, 20 mm MEP-it. von Schwenk zusätzlich mineralischer Haftputz (GP), CS IV UNI.-H. von Schwenk mit Armierungsgewebe M von Schwenk	
<b>Sturz:</b>				
	Betonverfüllter Ziegelsturz			
<b>Unterer Anschluss:</b>		<b>Eckputzschienen:</b>		
	Betonsturz		Seitlich/oben Drahteckputzschiene	
<b>Fenster:</b>		<b>Elementbefestigung:</b>		
PK4	PaXsecura 200	PK4	Seitlich	5x AMO Combi 7,5/11,5 242 mm mit Kunststoffdübel W-UR XXL
	RC2		Oben:	Keine
	PVC		Unten:	2x Winkel an Sockelprofil mit Kunststoff-dübel in Beton verankert (Panhead-Schraube).
	BRAM 990 x 1960			
	P4A-16-4b			
	DK			
Obere Blendrahmenecken mit Stahlwinkeln der Maße 4,0 x 40 x 200 mm		Keine druckfeste Hinterfütterung

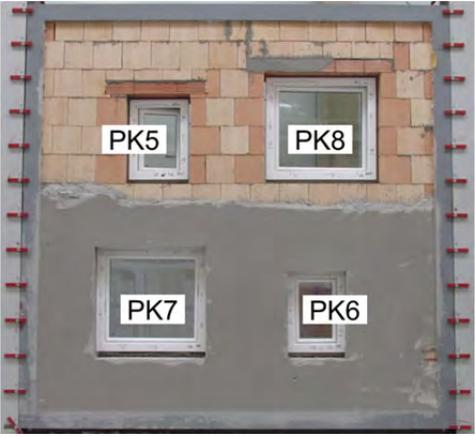
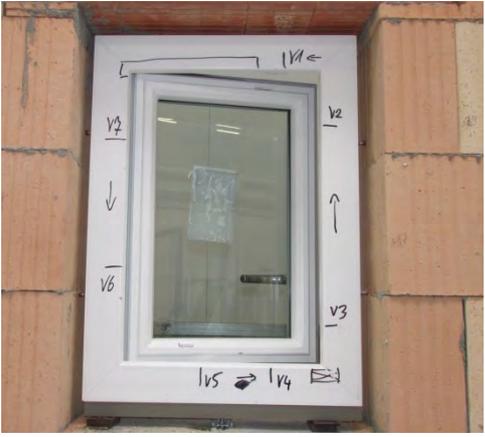
Wandaufbau W05

<b>Ziegel:</b>	Thermopor TV7	<b>Putz Wandfläche:</b>		
DFK	6	PK5,8	Obere Wandhälfte unverputzt	
RDK	0,50	PK6,7	Leichtunterputz Typ 2, CS II, 20 mm MEP-it. von Schwenk	
Format	247/365/249 mm			
Mörtel	DM	Eckputzschienen:		
Sturz:		PK6,7	Seitlich/oben Drahteckputzschiene	
Wärmedämmsturz				
Unterer Anschluss:				
Thermopor TV7				
<b>Fenster:</b>		<b>Elementbefestigung:</b>		
PK5,6	PaXsecura 200	PK5,6	Seitlich	2x AMO Combi 7,5/11,5 242 mm mit Kunststoffdübel W-UR XXL
	RC2			
	PVC		Oben:	Keine
	BRAM 516 x 717		Unten:	1x J-DB Konsole mit Umlenkwinkel und W-UR 8 mm
	P4A-16-4b			
	DK	PK7,8	Seitlich	3x AMO Combi 7,5/11,5 242 mm mit Kunststoffdübel W-UR XXL
	Geringste Anzahl Befestigungsmittel			
PK7,8	PaXsecura 200		Oben	Keine
	RC2		Unten	3x J-DB Konsole mit Umlenkwinkel und W-UR 8 mm
	PVC			
	BRAM 966 x 916	Keine druckfeste Hinterfüterung		
	VSG6-16-P4Ab	8-9 cm von Ziegelkante bis Blendrahmen außen

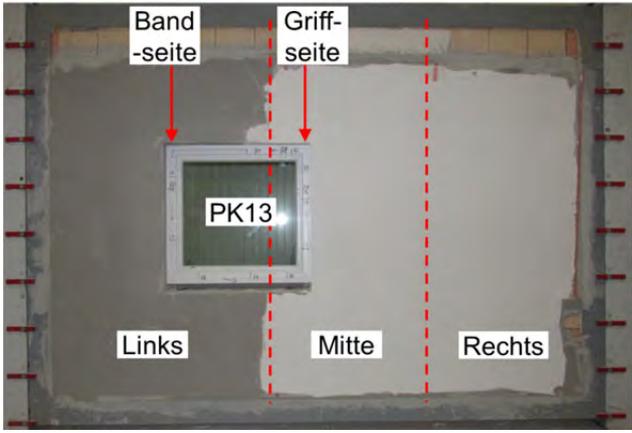
Wandaufbau W07

<b>Ziegel:</b>	Thermopor TV7	<b>Putz Wandfläche:</b>	
DFK	6	Links	Leichtunterputz Schwenk MEP-it (ca. 20 mm).
RDK	0,50	Mitte	Armierungsgewebe Schwenk M in Armierungsputz Schwenk UNI-H eingebettet (ca. 5 mm), darüber Leichtunterputz Schwenk MEP-it (ca. 20 mm), darüber Armierungsgewebe Schwenk M in Schwenk SK leicht gebettet (ca. 5 mm)
Format	247/365/249 mm		
Mörtel	DM		
Sturz:			
Wärmedämmsturz		Rechts	Leichtunterputz Schwenk MEP-it (ca. 20 mm), darüber Armierungsgewebe Schwenk M in Schwenk SK leicht gebettet (ca. 5 mm)
Unterer Anschluss:			
Thermopor TV7			
<b>Fenster:</b>		<b>Putz Leibung:</b>	
PK13	PaXsecura 300	Bandseitig	Bandseitig bis zum Blendrahmen: Drahtgewebe Distanet in Armierungsputz Schwenk UNI-H gebettet und verdübelt, eingeputzt mit Leichtunterputz Schwenk MEP-it
	RC3		
	PVC		
	BRAM 971 x 921		
	P6B-16-6b	Griffseitig	Griffseitig bis zum Blendrahmen: Armierungsgewebe Schwenk M in Armierungsputz Schwenk UNI-H eingebettet (ca. 5 mm), darüber Leichtunterputz Schwenk MEP-it (ca. 20 mm), darüber Armierungsgewebe Schwenk M in Schwenk SK leicht gebettet (ca. 5 mm)

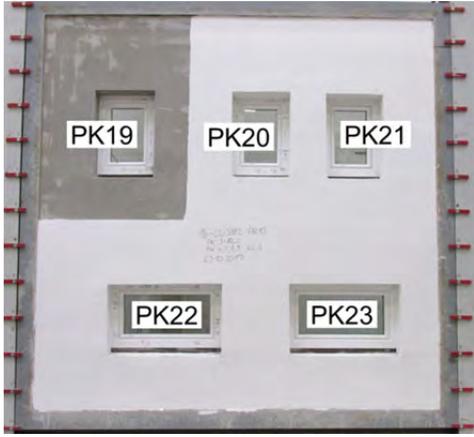
Wandaufbau W10

<b>Ziegel:</b>	Planziegel U9	<b>Putz Wandfläche und Leibung:</b>		
DFK	6	PK19	Leichtunterputz Typ 2, CS II, 20 mm MEP-it	
RDK	0,65	Übrige	5 mm Armierungsputz UNI-H, darin Armierungsgewebe M von Schwenk eingebettet, darüber 20 mm Leichtunterputz MEP-it, darüber 5 mm SK leicht, darin Armierungsgewebe M gebettet	
Format	247/365/249 mm			
Mörtel	DM			
<b>Sturz:</b>		<b>Eckputzschienen:</b>		
Wärmedämmsturz		Im Leichtunterputz Drahtputzschienen oben/seitlich. Wenn darüber SK leicht, dann darin Gewebe- Eckputzschiene GW 10-15 oben und seitlich mit Gewebe über		
<b>Unterer Anschluss:</b>		ganzer Leibungsdicke		
Planziegel U9 (PK19-21,23)				
Wärmedämmsturz (P22)		<b>Elementbefestigung:</b>		
<b>Fenster:</b>		PK19	Seitlich	2x AMO Combi 11,5/7,5 (242 mm) mit Kunststoffdübel W-UR XXL
PK 19-21	PaXsecura 200		Oben	Keine
	RC2		Unten	1x J-DB Konsole mit Umlenkwinkel und W-UR 8 mm
	PVC		Pfeilerseite	2x AMO Combi 11,5/7,5 (242 mm) mit Kunststoffdübel W-UR XXL

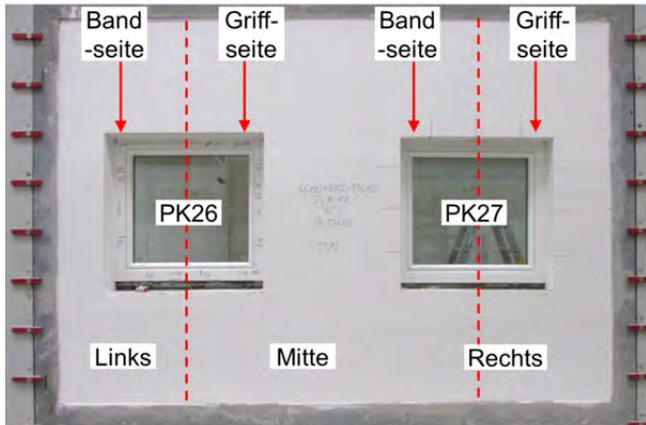
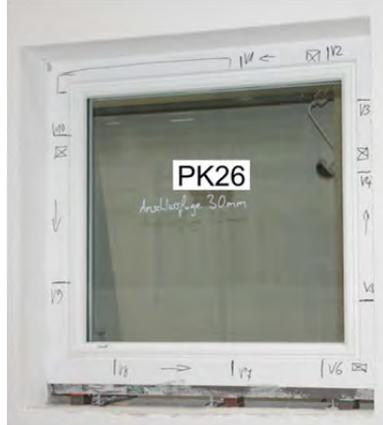
Wandaufbau W12

<b>Ziegel:</b>	Thermopor TV7	<b>Putz Wandfläche und Leibung:</b>		
DFK	6	Mitte	5 mm Armierungsputz UNI-H, darin Armierungsgewebe M von Schwenk eingebettet, darüber Leichtunterputz Typ 2, CS II, 20 mm MEP-it, darüber 5 mm SK leicht, darin eingebettet Armierungsgewebe M.	
RDK	0,50			
Format	247/365/249 mm			
Mörtel	DM	Links, Rechts	Leichtunterputz Typ 2, CS II, 20 mm MEP-it, darüber 5 mm SK leicht, darin Armierungsgewebe M gebettet.	
Sturz:				
Wärmedämmsturz		Eckputzschienen:		
Unterer Anschluss:				
Thermopor TV7		Im Leichtunterputz Drahtputzschienen oben/seitlich. Wenn darüber SK leicht, dann darin Gewebe- Eckputzschiene GW 10-15 oben und seitlich mit Gewebe über ganzer Leibungsdicke		
<b>Fenster:</b>		<b>Elementbefestigung:</b>		
PK26, 27	PaXsecura 300	PK26, 27	Oben	3x AMO Combi 11,5/7,5 (150 mm) mit Kunststoffdübel W-UR XS
	RC3		Seitlich	3x AMO Combi 11,5/7,5 (242 mm) mit Kunststoffdübel W-UR XXL

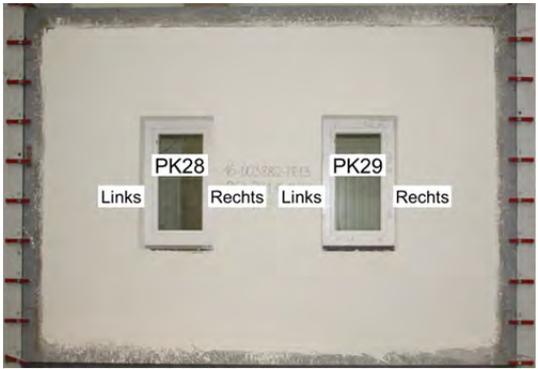
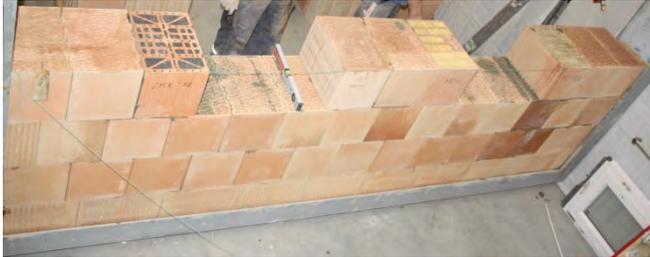
Wandaufbau W13

<b>Ziegel:</b>		<b>Putz Wandfläche und Leibung:</b>		
Wandbildner	Planziegel U8	Leichtunterputz Typ 2, CS II, 20 mm MEP-it, darüber 5 mm SK leicht, darin eingebettet Armierungsgewebe M.		
Leibungsziegel				
PK28 links	ZMK TX8	Eckputzschienen:		
Format	247x365x249 mm			
DFK	10 (lt.Hersteller)	Im Leichtunterputz Drahtputzschienen oben/seitlich. Im SK leicht Gewebe- Eckputzschiene GW 10-15 oben und seitlich mit Gewebe über ganzer Leibungsdicke.		
RDK	0,70 (lt.Hersteller)			
PK28 rechts	S9	<b>Elementbefestigung:</b>		
Format	247/365/249 mm			
DFK	8 (lt.Hersteller)	PK25, 29	Oben	1x AMO Combi 11,5/7,5 150 mm mit Kunststoffdübel W-UR XS
RDK	0,55 (lt.Hersteller)		Seitlich	3x AMO Combi 11,5/7,5 242 mm mit Kunststoffdübel W-UR XXL
PK29 rechts	MZ90G		Unten	2x J-DB Konsole mit Umlenkwinkel und W-UR 8 mm
Format	247/365/249 mm			
DFK	12 (lt.Hersteller)			
RDK	0,70 (lt.Hersteller)			
<b>Sturz:</b>

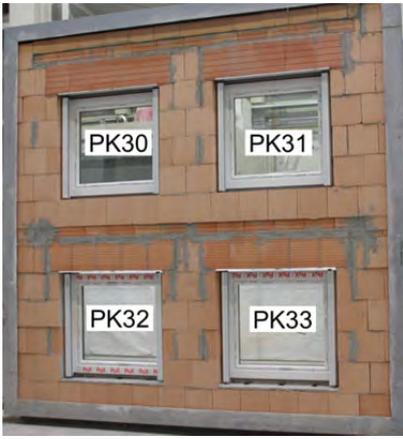
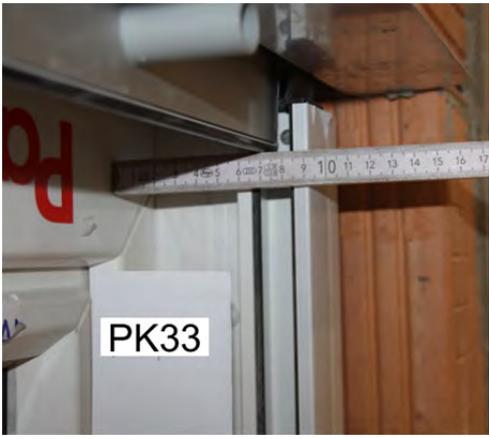
Wandaufbau W14

<b>Ziegel:</b>	Unipor Coriso W07		<b>Putz Wandfläche und Leibung:</b>
DFK	6		Leichtunterputz Typ 2, CS II, 20 mm MEP-it, darüber 5 mm SK leicht darin eingebettet Armierungsgewebe M
RDK	0,60		
Format	247/365/249 mm		
Mörtel	DM		Putz wurde bis Führungsschiene geführt, kein Putz hinter der Führungsschiene.
<b>Sturz:</b>			
Wärmedämmsturz			
<b>Unterer Anschluss:</b>		<b>Eckputzschienen:</b>	
Unipor Coriso W07 (PK32, 33 unten mit 2 cm Mörtel wg. Ausführungsfehler)		Im Leichtunterputz Drahtputzschienen seitlich. Im SK leicht Gewebe- Eckputzschiene GW 10-15 seitlich.	
<b>Oberer Anschluss:</b>		<b>Elementbefestigung:</b>	
PK32, 33	Ziegel-Rollladenkasten von Hersteller A für 36,5 cm Wandstärke, gerade Ausführung, geschlossen.		PK30-33
			Oben
			Keine Befestigung
PK30, 31	Ziegel-Rollladenkasten von Hersteller B für 36,5 cm Wandstärke, geschlossen.		Seitlich
			3x AMO Combi 11,5/7,5 242 mm mit Kunststoffdübel W-UR XXL

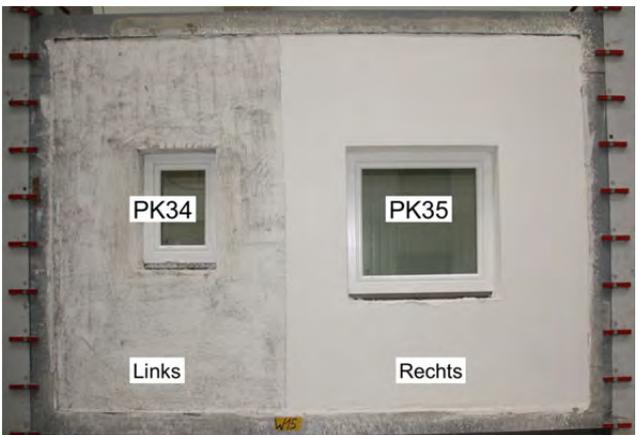
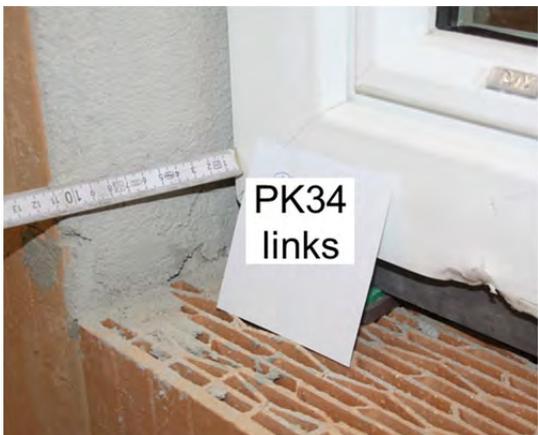
Wandaufbau W15

<b>Ziegel:</b>	Planziegel U8	<b>Putz Wandfläche und Leibung:</b>				
DFK	4	Links	Leichtunterputz Typ 2, CS II, 20 mm MEP-it (Sk leicht wurde nach irrtümlichem Auftrag noch feucht wieder abgenommen)			
RDK	0,60					
Format	248/365/249 mm					
Mörtel	DM					
<b>Sturz:</b>		Rechts	Leichtunterputz Typ 2, CS II, 20 mm MEP-it, darüber 5 mm SK leicht darin eingebettet Armierungsgewebe M			
Wärmedämmsturz						
<b>Unterer Anschluss:</b>		<b>Eckputzschienen:</b>				
Planziegel U8		Im Leichtunterputz Drahtputzschienen seitlich. Im SK leicht Gewebe- Eckputzschiene GW 10-15 seitlich.				
<b>Fenster:</b>						
PK34	PaXsecura 200	PK34	Oben Keine Befestigung			
	RC2			Seitlich	2x AMO Combi 11,5/7,5 (242 mm) mit Kunststoffdübel W-UR XXL	
	PVC			Unten	1x J-DB Konsole mit Umlenkwinkel und W-UR 8 mm	
	BRAM 516 x 717					
	P4A-16-4b	PK8	Oben	3x AMO Combi 11,5/7,5 (150 mm) mit Kunststoffdübel W-UR XS

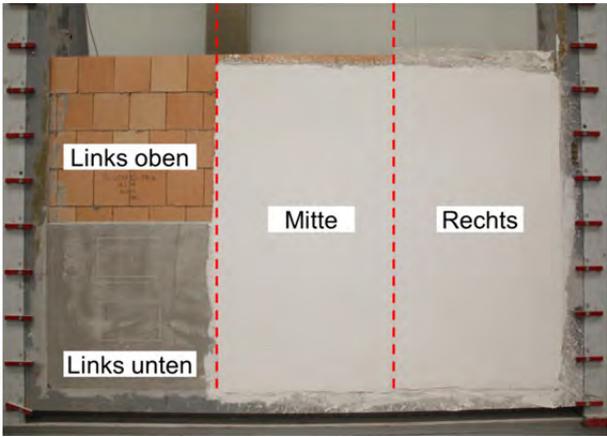
<b>Wandaufbau W16</b>

<b>Ziegel:</b>	T8- 24,0-MW	<b>Putz Wandfläche und Leibung:</b>	
DFK	6	Links oben	Kein Putz
RDK	0,65	Links unten	Leichtunterputz Typ 2, CS II, 20 mm MEP-it
Format	248/240/249 mm	Mitte	Leichtunterputz Typ 2, CS II, 20 mm MEP-it, darüber 5 mm SK leicht darin eingebettet Armierungsgewebe M
Mörtel	DM	Rechts	5 mm Armierungsputz UNI-H, darin Armierungsgewebe M von Schwenk eingebettet, darüber 20 mm Leichtunterputz MEP-it, darüber 5 mm SK leicht, darin Armierungsgewebe M gebettet.

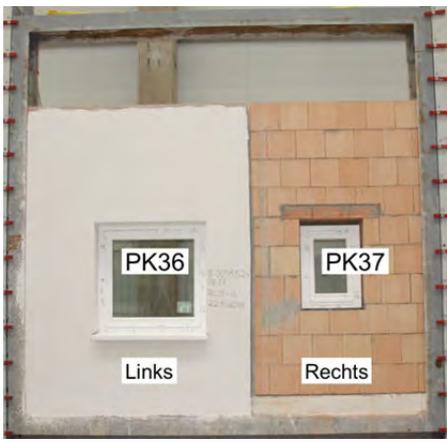
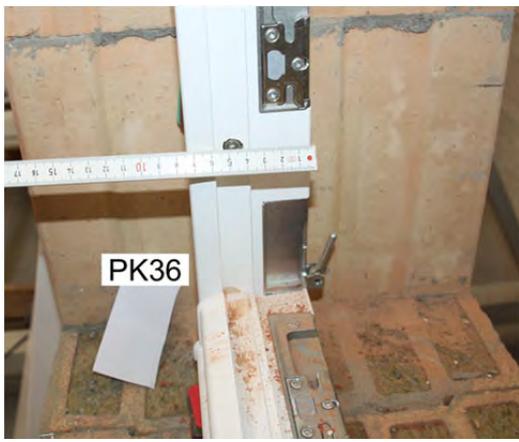
<b>Wandaufbau W17</b>

<b>Ziegel:</b>	Thermopor TV7	<b>Putz Wandfläche und Leibung:</b>		
DFK	6	Links	Leichtunterputz Typ 2, CS II, 20 mm MEP-it, darüber 5 mm SK leicht darin eingebettet Armierungsgewebe M	
RDK	0,50			
Format	247/365/249 mm	Rechts	Kein Putz	
Mörtel	DM			
<b>Sturz:</b>		<b>Eckputzschienen:</b>		
Wärmedämmsturz		Im Leichtunterputz Drahtputzschienen seitlich. Im SK leicht Gewebe-Eckputzschiene GW 10-15 seitlich und Gewebe der Anputzleiste.		
<b>Unterer Anschluss:</b>				
Thermopor TV7				
<b>Fenster:</b>		<b>Elementbefestigung:</b>		
PK37	PaXsecura 200	PK37	Oben	Keine Befestigung
	RC2		Seitlich	2x AMO Combi 11,5/7,5 (242 mm) mit Kunststoffdübel W-UR XXL
	Holz – Eukalyptus		Unten	1x J-DB Konsole mit Umlenkwinkel und W-UR 8 mm
	BRAM 515 x 720			
	VSG6b-16-P4A			
	DK			
PK36	PaXsecura 300	PK36	Oben	3x AMO Combi 11,5/7,5 (150 mm) mit Kunststoffdübel W-UR XS
	RC3		Seitlich	3x AMO Combi 11,5/7,5 (242 mm) mit Kunststoffdübel W-UR XXL

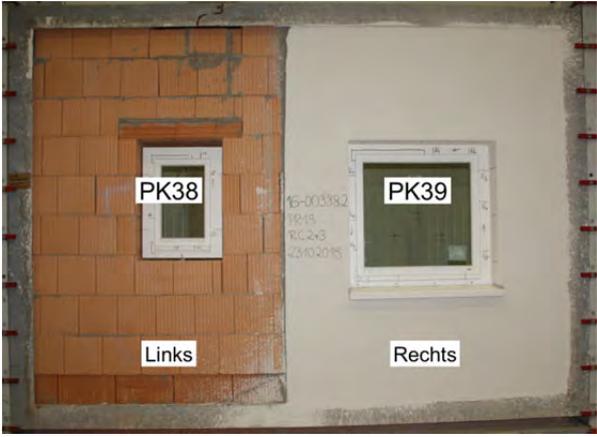
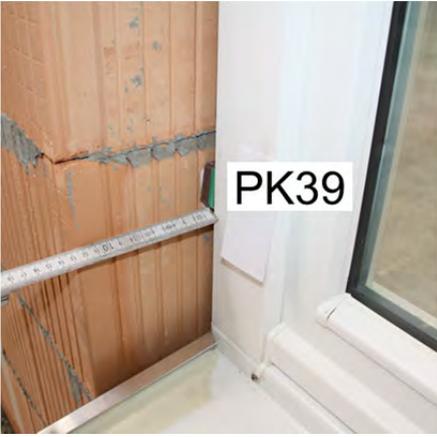
Wandaufbau W18

<b>Ziegel:</b>	Unipor Coriso W07		<b>Putz Wandfläche und Leibung:</b>		
DFK	6		Rechts	Leichtunterputz Typ 2, CS II, 20 mm MEP-it, darüber 5 mm SK leicht darin eingebettet Armierungsgewebe M	
RDK	0,60			Links	Kein Putz
Format	247/365/249 mm		Eckputzschienen:		
Mörtel	DM		Im Leichtunterputz Drahtputzschienen seitlich. Im SK leicht Gewebe- Eckputzschiene GW 10-15 seitlich und Gewebe der Anputzleiste.		
Sturz:			Elementbefestigung:		
Wärmedämmsturz			PK38	Oben	Keine Befestigung
Unterer Anschluss:				Seitlich	2x AMO Combi 11,5/7,5 242 mm mit Kunststoffdübel W-UR XXL
Unipor Coriso W07				Unten	1x J-DB Konsole mit Umlenkwinkel und W-UR 8 mm
<b>Fenster:</b>			PK39	Oben	3x AMO Combi 11,5/7,5 150 mm mit Kunststoffdübel W-UR XS
	PK38	PaXsecura 200		Seitlich	3x AMO Combi 11,5/7,5 242 mm mit Kunststoffdübel W-UR XXL
		RC2		Unten	3x J-DB Konsole mit Umlenkwinkel und W-UR 8 mm
		Holz – Eukalyptus		Fensterbank mit vier 3,9 x 30 Fensterbankschrauben AW20 (Würth) befestigt (Grobgewinde, Edelstahl A2, mit Polyamid Scheibe).

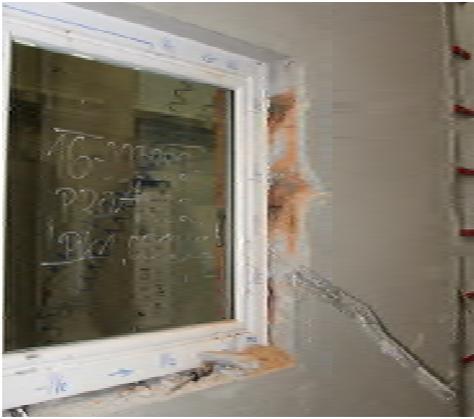
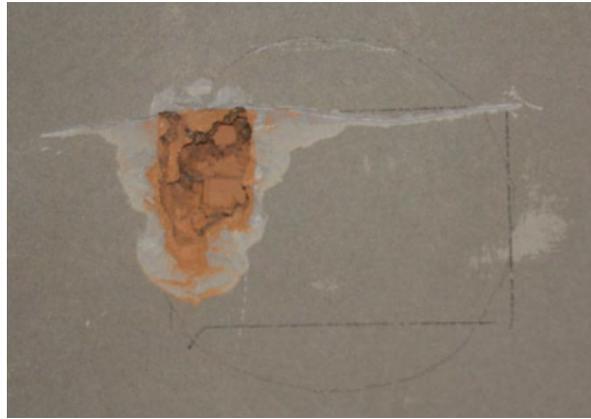
<b>Wandaufbau W01 – Ergebnisse</b>

<b>Ergebnisse nach DIN EN 1627 in RC 2</b>			<b>RC erreicht?</b>
PK1	statisch	Risse zwischen Putz und Anputzleiste. Keine weiteren Schäden am Element, darum Prüfung bestanden.	ja
	Dynamisch	Risse zwischen Putz und Anputzleiste. Risse der Geh-rungsecken der Flügelrahmen. Keine weiteren Schäden am Element, darum Prüfung bestanden.	ja
	Manuell – Griffseite	Alle Verriegelungen im Eingriff. Keine durchgangsfähige Öffnung erreicht.	ja
	Manuell – Ecklager	Alle Verriegelungen im Eingriff. Keine durchgangsfähige Öffnung erreicht.	ja
	Manuell – Scheren-lager	Alle Verriegelungen im Eingriff. Keine durchgangsfähige Öffnung erreicht.	ja
<b>Ergebnisse erweiterter Angriff in RC 2</b>			
PK1	Montagefuge Griffseite	Versuch in die Montagefuge zu gelangen und das Fenster auszuhebeln scheitert. Keine durchgangsfähige Öffnung erreicht.	ja
	Befestigung Griffseite aus Lei-bung	Beschädigungen am Mauerwerk führen nicht zu einer durchgangsfähigen Öffnung.	ja

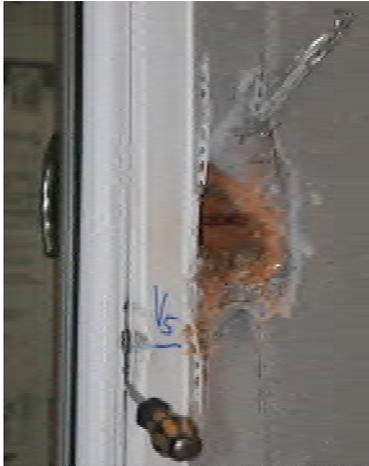
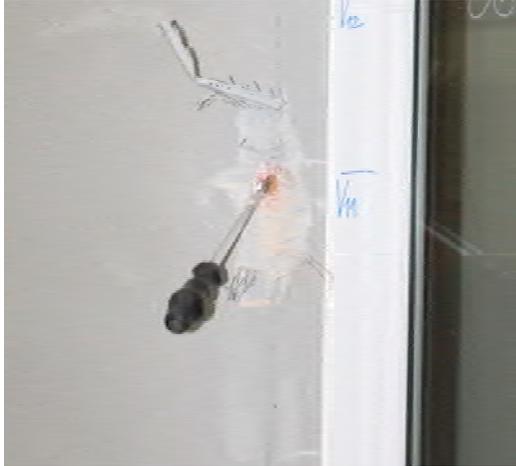
<b>Wandaufbau W02 – Ergebnisse</b>

Angriff griffseitig ohne Armierungsputz		Angriff bandseitig mit Armierungsputz	
<b>Ergebnisse nach DIN EN 1627 in RC 2</b>			<b>RC erreicht?</b>
PK2	Manuell – Ecklager - Griffseite	Alle Verriegelungen im Eingriff. Keine durchgangsfähige Öffnung erreicht.	ja
<b>Ergebnisse erweiterter Angriff in RC 2</b>			
PK2	Befestigung Griffseite über Wand	Keine durchgangsfähige Öffnung erreicht.	ja
	Befestigung Bandseite über Wand	Keine durchgangsfähige Öffnung erreicht.	ja

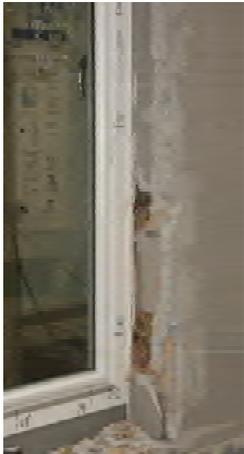
Während der statischen Prüfung		RC3 Angriff auf Befestigung bandseitig

RC3 Angriff auf Befestigung griffseitig	
<b>Ergebnisse nach DIN EN 1627 in RC 3</b>			<b>RC erreicht?</b>
PK4	Statisch	Risse zwischen Putz und Anputzleiste, Verglasung gesprungen. Keine weiteren Schäden am Element, darum Prüfung bestanden.	ja
	Dynamisch	Risse zwischen Putz und Anputzleiste. Risse der Gehrungsecken der Flügelrahmen. Keine weiteren Schäden am Element, darum Prüfung bestanden.	ja
<b>Ergebnisse erweiterter Angriff in RC 3</b>			
PK4	Befestigung griffseitig	Keine durchgangsfähige Öffnung erreicht.	ja
	Befestigung bandseitig	Keine durchgangsfähige Öffnung erreicht.	ja

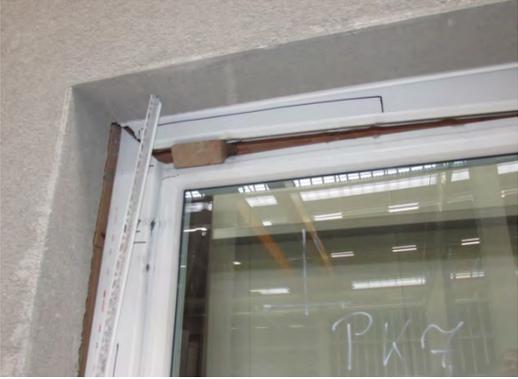
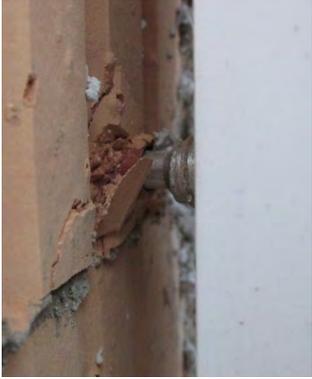
<b>Wandaufbau W05 – Ergebnisse</b>

PK7 nach manuellem Angriff		PK6 Abplatzen des Ziegels im Bereich der Befestigungsmittel während der statischen Prüfung	
<b>Ergebnisse nach DIN EN 1627 in RC 2</b>			<b>RC erreicht?</b>
PK6	Statisch	Risse zwischen Putz und Anputzleiste, Spalt zwischen Anputzleiste und Blendrahmen. Keine weiteren Schäden am Element, Prüfung bestanden. Leichte Schäden am Ziegel.	ja
	Dynamisch	Risse der Gehrungsecken der Blend- und Flügelrahmen. Keine weiteren Schäden am Element, Prüfung bestanden. Keine weiteren Schäden am Ziegel.	ja
PK7	Manuell – Griffseite	Verschraubung zum Mauerwerk ist ohne Schäden. Alle Verriegelungen im Eingriff. Keine durchgangsfähige Öffnung erreicht.	ja
	Manuell – Ecklager	Ecklager ist im Eingriff, Blendrahmen hat sich verdreht. Alle Verriegelungen im Eingriff. Keine durchgangsfähige Öffnung erreicht.	ja
	Manuell – Scherenlager	Blendrahmen in der Ecke gerissen. Alle Verriegelungen im Eingriff. Keine durchgangsfähige Öffnung erreicht.	ja

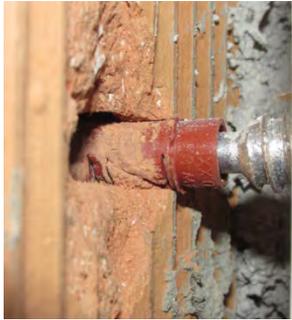
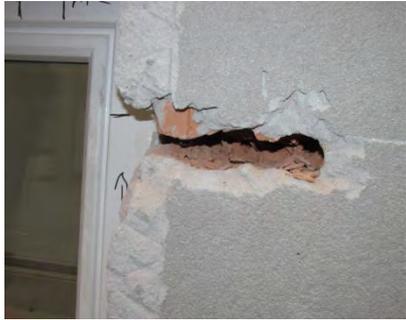
<b>Wandaufbau W06 – Ergebnisse</b>

Kerbung des Ziegels bei statischer Prüfung		PK10 Befestigung teilweise freigelegt	
<b>Ergebnisse nach DIN EN 1627 in RC 2</b>			<b>RC erreicht?</b>
PK11	Statisch und dynamisch	Risse zwischen Putz und Anputzleiste sowie zwischen Anputzleiste und Blendrahmen. Blendrahmenecken griffseitig gerissen. Stein an Verschraubung etwas gebrochen. Keine weiteren Schäden am Element, Prüfung bestanden.	ja
PK10	Statisch und dynamisch	Risse zwischen Putz und Anputzleiste sowie zwischen Anputzleiste und Blendrahmen. Blendrahmenecke oben rechts gerissen. Stein an Verschraubung etwas gebrochen. Keine weiteren Schäden am Element, Prüfung bestanden.	ja
PK11	Manuell – Griffseite	Blendrahmen gebrochen. Alle Verriegelungen im Eingriff. Keine durchgangsfähige Öffnung erreicht.	ja
PK12	Manuell – Scherenlager	Blendrahmen gebrochen. Alle Verriegelungen im Eingriff. Keine durchgangsfähige Öffnung erreicht.	ja

Manuell – Ecklager	Alle Verriegelungen im Eingriff. Keine durchgangsfähige Öffnung erreicht.	ja
<b>Ergebnisse erweiterter Angriff in RC 2</b>			
PK9	Befestigung	Größere Schäden am Ziegel, jedoch konnte innerhalb der Widerstandszeit keine durchgangsfähige Öffnung erreicht werden. Keine durchgangsfähige Öffnung erreicht.	ja
PK11	Befestigung	Teile der Befestigung konnten teilweise freigelegt werden. Keine durchgangsfähige Öffnung erreicht.	ja
PK10	Befestigung	Befestigung teilweise freigelegt. Keine durchgangsfähige Öffnung erreicht.	ja
PK12	Befestigung	Befestigung teilweise freigelegt. Keine durchgangsfähige Öffnung erreicht.	ja

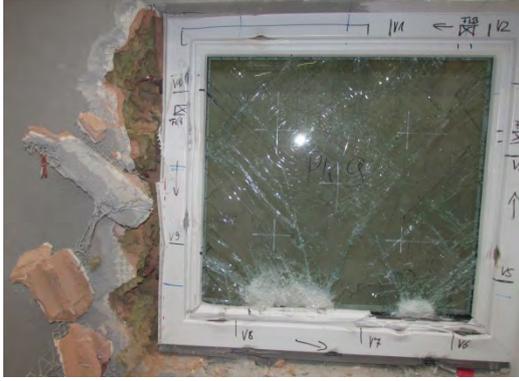
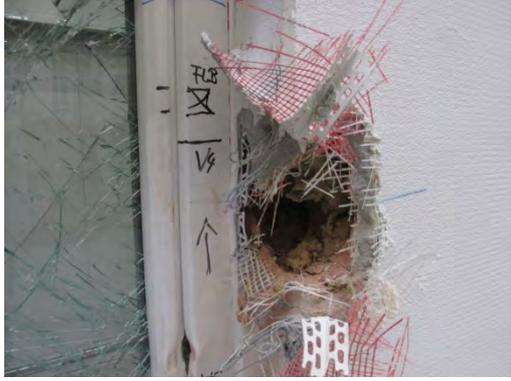
Wandaufbau W07 – Ergebnisse

Ergebnisse nach DIN EN 1627 in RC 3			RC erreicht?
PK13	Statisch	Risse zwischen Putz und Anputzleiste sowie zwischen Anputzleiste und Blendrahmen. Keine weiteren Schäden am Element, Prüfung bestanden. Keine Schäden am Ziegel.	ja
	Dynamisch	Sichtbare Schäden im Zentrum. Risse in den Gehrungsecken von Blend- und Flügelrahmen. Keine weiteren Schäden am Element, darum Prüfung bestanden. Keine Schäden am Ziegel.	ja
	Manuell – Griffseite	Alle Verriegelungen im Eingriff. Flügelrahmen stark deformiert. Keine durchgangsfähige Öffnung erreicht.	ja
	Manuell – Ecklager	Alle Verriegelungen im Eingriff. Keine durchgangsfähige Öffnung erreicht.	ja
	Manuell – Scherenlager	Trotz Zugänglichkeit mit dem gekröpften Kuhfuß halten alle Verriegelungen stand. Keine durchgangsfähige Öffnung erreicht.	ja
Ergebnisse erweiterter Angriff in RC 3			
PK13	Befestigung bandseitig	Obere und rechte Verschraubungen (6 Schrauben) halten stand. Keine durchgangsfähige Öffnung erreicht.	ja

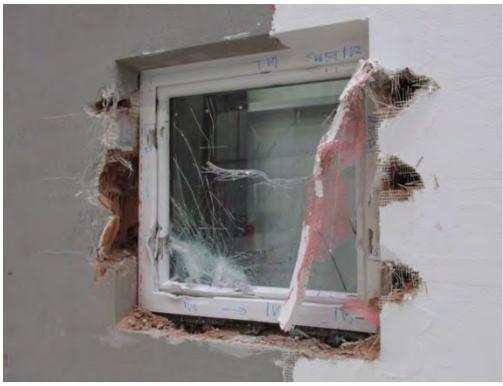
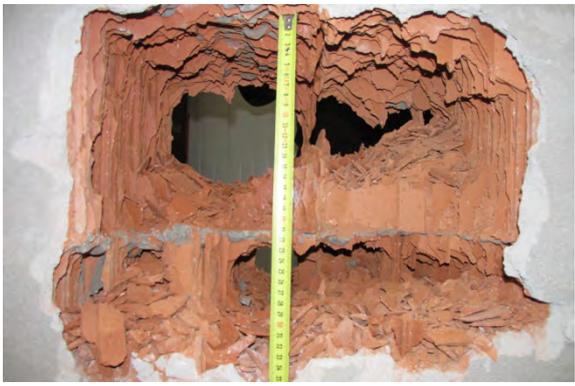
<b>Wandaufbau W08 – Ergebnisse</b>

<b>Ergebnisse nach DIN EN 1627 in RC 3</b>			<b>RC erreicht?</b>
PK14	Statisch	Risse zwischen Putz und Anputzleiste. Keine weiteren Schäden, Prüfung bestanden.	ja
	Dynamisch	Risse in den Blendrahmenecken. Keine weiteren Schäden, Prüfung bestanden.	ja
	Manuell – Griffseite	Alle Verriegelungen im Eingriff. Keine durchgangsfähige Öffnung erreicht.	ja
	Manuell – Ecklager	Alle Verriegelungen im Eingriff. Keine durchgangsfähige Öffnung erreicht.	ja
	Manuell – Scherenlager	Alle Verriegelungen halten stand. Keine durchgangsfähige Öffnung erreicht.	ja
<b>Ergebnisse erweiterter Angriff in RC 3</b>			
	Befestigung bandseitig	Verschraubung konnte teilweise gelöst werden. Keine durchgangsfähige Öffnung erreicht.	ja
	Befestigung griffseitig	Verschraubung konnte teilweise gelöst werden. Keine durchgangsfähige Öffnung erreicht.	ja
	Wandfläche links	Nur partiell Durchbruch erreicht, aber keine durchgangsfähige Öffnung erzielt.	ja

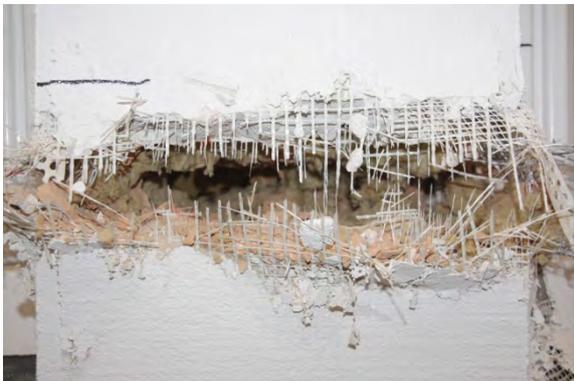
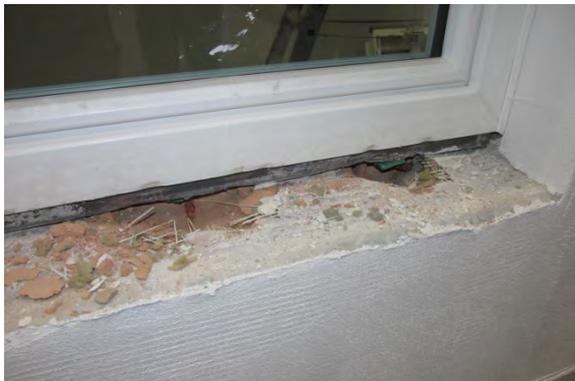
Wandaufbau W09 – Ergebnisse

Pfeilerangriff PK15/16		Angriff auf PK18	
Ergebnisse erweiterter Angriff in RC 3			RC erreicht?
PK18	Befestigung in Schnellzement	Die Verankerung im Zementbett hält den Angriffen Stand. Keine durchgangsfähige Öffnung erreicht.	ja
PK15/ PK16	Pfeiler zwischen PK15 und PK16	Partieller Durchbruch nach Hinten, aber keine durchgangsfähige Öffnung erzielt.	ja

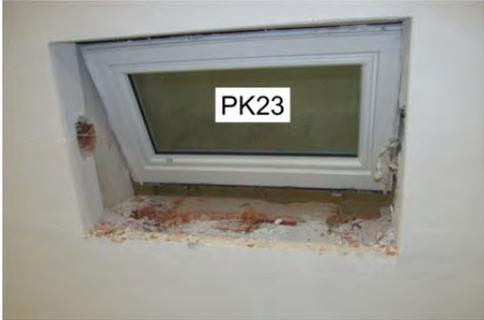
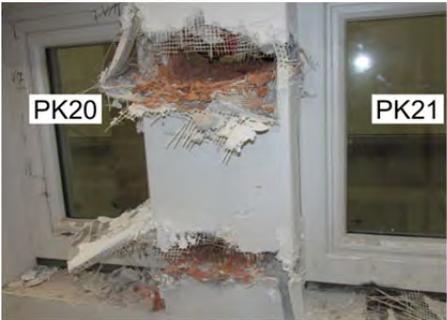
<b>Wandaufbau W10 – Ergebnisse</b>

<b>Ergebnisse nach DIN EN 1627 in RC 2</b>			<b>RC erreicht?</b>
PK19	statisch	Risse zwischen Blendrahmen und Putz. Keine weiteren Schäden, Prüfung bestanden.	ja
	dynamisch	Keine weiteren Risse oder Schäden, Prüfung bestanden.	ja
PK20	Manuell – Ecklager	Vorab Befestigung oben entfernt, seitlich statt Direktmontageschraube AMO Combi gesetzt und unten 2x druckfeste Hinterfüterung unterlegt. Am Ende der Prüfung sind alle Verriegelungen im Eingriff, keine durchgangsfähige Öffnung erreicht.	ja
	Manuell – Scherenlager	Blendrahmen in Gehrung gerissen, alle Verriegelungen im Eingriff. Keine durchgangsfähige Öffnung erreicht.	ja
<b>Ergebnisse erweiterter Angriff in RC 2</b>			
PK19	Befestigung	Drahteckwinkel entfernt, eine Schraube freigelegt. Keine durchgangsfähige Öffnung erreicht.	ja
	Wandfläche	27 x 8 cm Putz und Ziegel entfernt bei max. 10 cm Tiefe. Keine durchgangsfähige Öffnung erreicht.

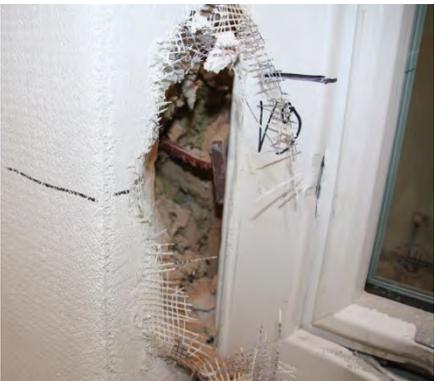
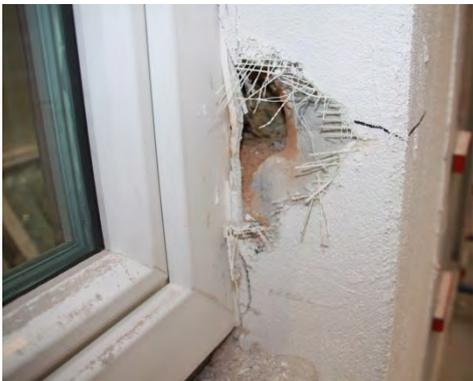
<b>Wandaufbau W12 – Ergebnisse</b>

Angriff auf Befestigung bandseitig, PK26	
		Angriff auf Befestigung griffseitig, PK27	
<b>Ergebnisse nach DIN EN 1627 in RC 3</b>			<b>RC erreicht?</b>
PK26	Statisch	Risse zwischen Putz und Anputzleiste. Keine weiteren Schäden, Prüfung bestanden.	ja
	Dynamisch	Keine erkennbaren Schäden. Prüfung bestanden.	ja
	Manuell – Griffseite	Rahmen teilweise gebrochen, Verriegelungen im Eingriff. Keine durchgangsfähige Öffnung erreicht.	ja
	Manuell – Ecklager	Verriegelungen im Eingriff, Blendrahmen gebrochen. Keine durchgangsfähige Öffnung erreicht.	ja
	Manuell – Scherenlager	Verriegelungen im Eingriff. Keine durchgangsfähige Öffnung erreicht.	ja
<b>Ergebnisse erweiterter Angriff in RC 3</b>			
PK26	Befestigung bandseitig	Putz und Ziegel bilden kein Widerlager. Druckfeste Hinterfüterung verhindert Angriff auf Befestigungsmittel. Keine durchgangsfähige Öffnung erreicht.	ja

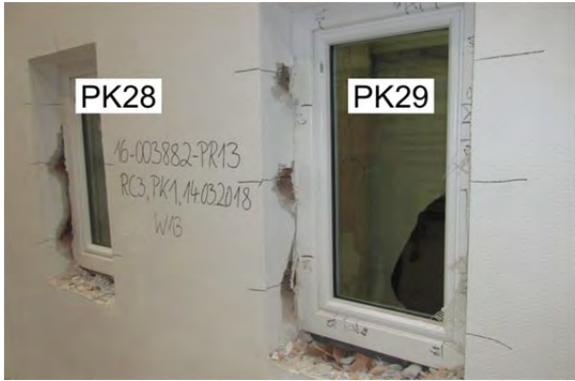
<b>Wandaufbau W13 – Ergebnisse</b>

<b>Ergebnisse erweiterter Angriff in RC 3</b>			<b>RC erreicht?</b>
PK28	Befestigung links	Keine durchgangsfähige Öffnung erreicht.	ja
	Befestigung rechts	Keine durchgangsfähige Öffnung erreicht.	ja
PK29	Befestigung links	Keine durchgangsfähige Öffnung erreicht.	ja
	Befestigung rechts	Keine durchgangsfähige Öffnung erreicht.	ja

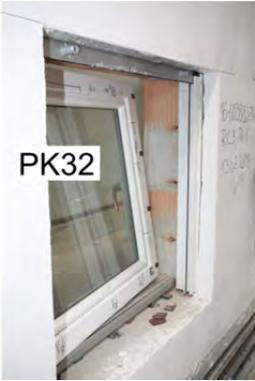
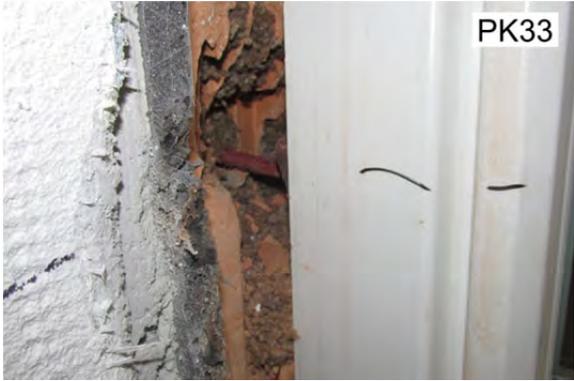
<b>Wandaufbau W14 – Ergebnisse</b>

<b>Ergebnisse nach DIN EN 1627 in RC 3</b>			<b>RC erreicht?</b>
PK32	Statisch	Blendrahmen gebrochen, Flügelrahmen gerissen. Nach wiederholtem Druck tritt der max. Spalt von 6 cm zwischen Blendrahmen und Rollladenführungsschiene im Bereich des Scherenlagers auf. Der Druck führt hier zu starken Putzabplatzungen im Glattstrich hinter der Schraube Richtung Wandinnenseite.	ja
	Dynamisch	Es sind 5 der 6 seitlichen Befestigungsmittel gebrochen, dennoch keine durchgangsfähige Öffnung. Fenster wurde seitlich in die bestehenden Löcher neu verschraubt und verkeilt für Angriff auf Rollladenkasten.	ja
PK33	Manuell – Scherenlager	Alle Verriegelungen im Eingriff, Getriebe ausgelenkt, Blendrahmen intakt. Keine durchgangsfähige Öffnung erreicht.	ja
	Manuell – Griffseite	Alle Verriegelungen im Eingriff, Getriebe ausgelenkt. Keine durchgangsfähige Öffnung erreicht.	ja

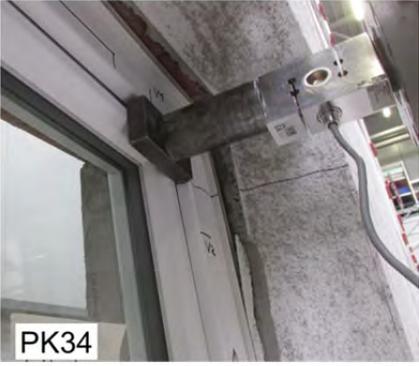
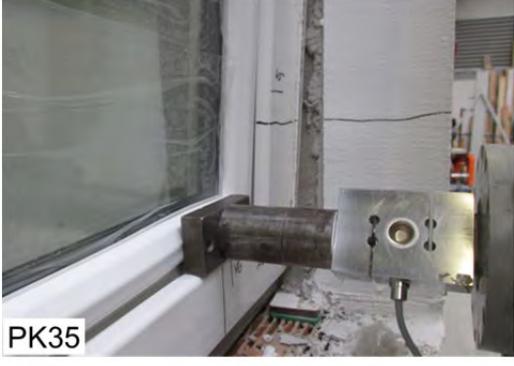
<b>Wandaufbau W15 – Ergebnisse</b>

<b>Ergebnisse nach DIN EN 1627 in RC 2</b>			<b>RC erreicht?</b>
PK34	Statisch	Risse zwischen Blendrahmen und Putz. Schraube oben rechts nach hinten verbogen, Abplatzung des Glatstriches hinter der Schraube, ca. 3 cm Spalt zwischen Blendrahmen und Putz. Keine weiteren Schäden, Prüfung bestanden.	ja
	Dynamisch	Griffseitig Blendrahmenecken gebrochen und oberes seitliches Befestigungsmittel gebrochen. Ziegel im Bereich der Befestigungsmittel ausgebrochen. Fenster ist oben mit ca. 6 cm stark nach hinten ausgelenkt.	ja
<b>Ergebnisse nach DIN EN 1627 in RC 3</b>			
PK35	Statisch	Ca. 4 cm Spalt zwischen Blendrahmen und Putz sowie Konsolen stark nach hinten verbogen. An mittlerer Konsole Ziegel ausgebrochen. Keine weiteren Schäden, Prüfung bestanden.	ja
	Dynamisch	Flügelrahmenecken links und oben sowie Blendrahmenecke rechts unten gerissen. Konsolen nach hinten verbogen. Griffseitig Glatstrich hinter den Befestigungsmitteln abgeplatzt. Keine weiteren Schäden, Prüfung bestanden.	ja

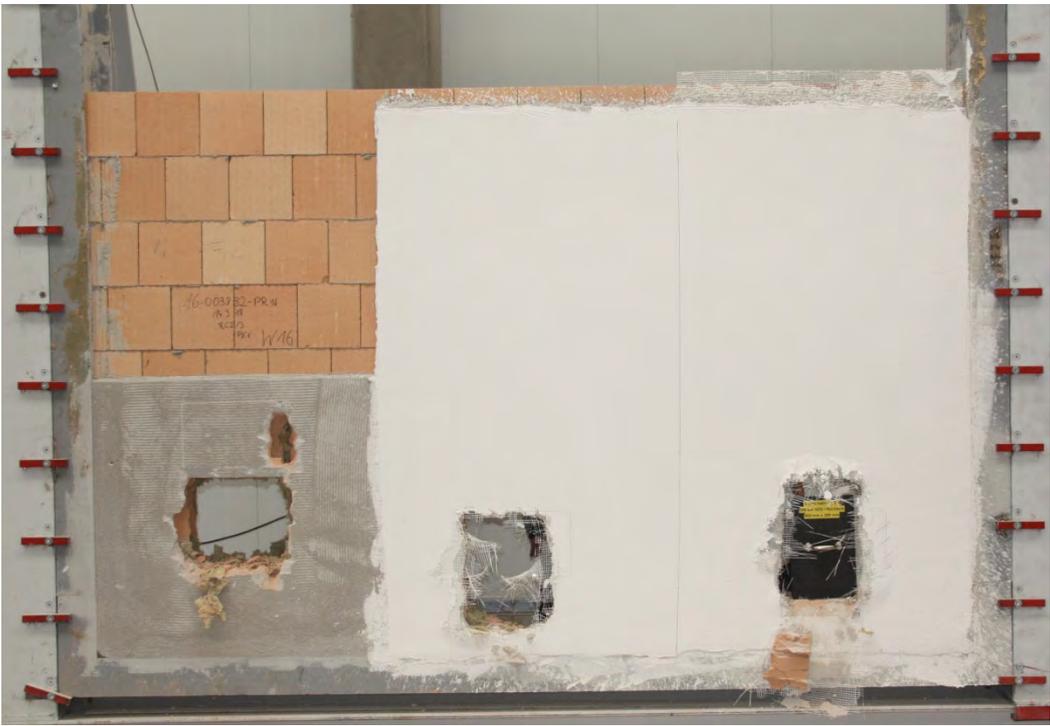
Wandaufbau W16 – Ergebnisse

<b>Ergebnisse erweiterter Angriff in RC 2</b>		<b>RC erreicht?</b>
Wandfläche links unten	Ca. 19 x 8 cm der äußeren Wandung des Ziegels entfernt. Keine durchgangsfähige Öffnung erreicht.	ja
<b>Ergebnisse erweiterter Angriff in RC 3</b>		
Wandfläche links unten	Öffnung von ca. 40 x 33 cm geschaffen. Keine durchgangsfähige Öffnung erreicht.	nein
Wandfläche mitte	Eine durchgangsfähige Öffnung erreicht.	nein
Wandfläche rechts	Eine durchgangsfähige Öffnung erreicht.	nein
