## Einbruchhemmung mit hochwärmedämmendem Ziegelmauerwerk

Analyse des Ist-Zustandes,  
Erarbeitung von Konstruktions- sowie Nachweiskriterien

## Abschlussbericht

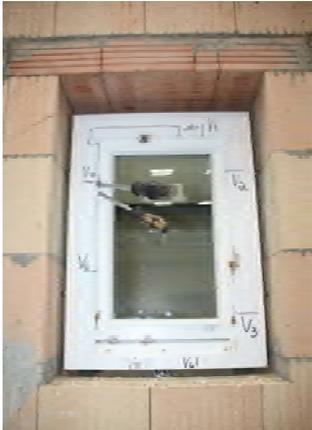
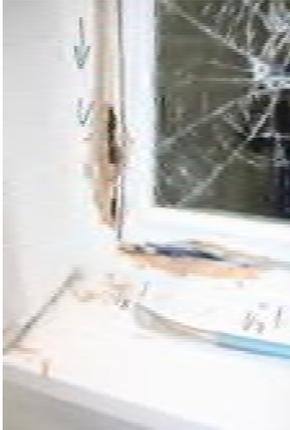
<b>Wandaufbau W17 – Ergebnisse</b>

Angriff auf PK37		Angriff auf PK36	
<b>Ergebnisse nach DIN EN 1627 in RC 2</b>			<b>RC erreicht?</b>
PK37	Statisch	Keine sichtbaren Schäden. Prüfung bestanden. Keine Abplatzungen der Ziegel im Bereich der Befestigungsmittel.	ja
	Dynamisch	Keine erkennbaren Schäden an Blend- oder Flügelrahmen. Prüfung bestanden. Leichte Abplatzungen am Ziegel im Bereich der Befestigungsmittel.	ja
	Manuell – Griffseite	Alle Verriegelungen im Eingriff. Keine durchgangsfähige Öffnung erreicht, Prüfung bestanden.	ja
	Manuell – Bandseite	Alle Verriegelungen im Eingriff. Keine durchgangsfähige Öffnung erreicht, Prüfung bestanden.	ja
	Manuell – Scherenlager	Alle Verriegelungen im Eingriff. Keine durchgangsfähige Öffnung erreicht, Prüfung bestanden.	ja
<b>Ergebnisse nach DIN EN 1627 in RC 3</b>			
PK36	Statisch	Leichte Risse zwischen Blendrahmen und Putz. Keine weiteren Schäden, Prüfung bestanden. Keine Abplatzungen der Ziegel im Bereich der Befestigungsmittel.	ja

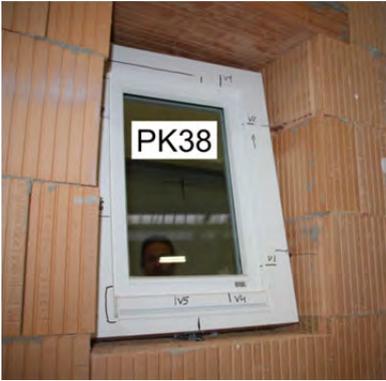
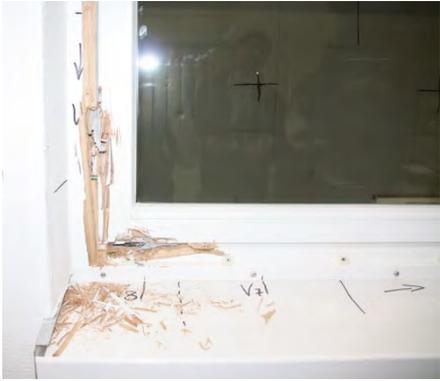
<b>Wandaufbau W18 – Ergebnisse</b>

PK38 nach dynamischer Prüfung		PK39 nach manuellem Angriff auf das Ecklager	
<b>Ergebnisse nach DIN EN 1627 in RC 2</b>			<b>RC erreicht?</b>
PK38	Statisch	Keine sichtbaren Schäden am Element. Montagekonsolen leicht nach hinten gebogen. Prüfung bestanden. Leichte Abplatzungen im Bereich hinter den Befestigungsmitteln.	ja
	Dynamisch	Keine Schäden am Element. Element nach hinten ausgelenkt, Befestigungsmittel teilweise gebrochen, Ziegel im Bereich der seitlichen Befestigungsmittel teilweise eingekerbt. Prüfung bestanden. Element wird neu befestigt um mit manueller Prüfung fortfahren zu können.	ja
	Manuell – Griffseite	Alle Verriegelungen im Eingriff. Keine durchgangsfähige Öffnung erreicht, Prüfung bestanden.	ja
	Manuell – Ecklager	Alle Verriegelungen im Eingriff. Keine durchgangsfähige Öffnung erreicht, Prüfung bestanden.	ja
	Manuell – Scherenlager	Alle Verriegelungen im Eingriff. Keine durchgangsfähige Öffnung erreicht, Prüfung bestanden.	ja

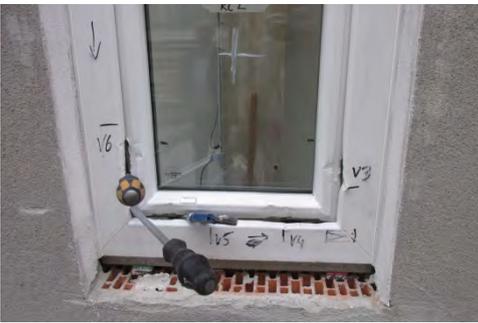
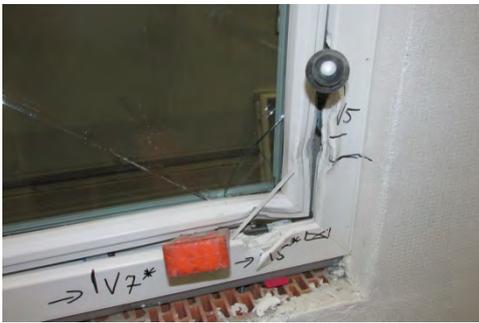
<b>Wandaufbau W19 – Ergebnisse</b>

PK40 nach manuellem Angriff auf das Ecklager		PK41 nach manuellem Angriff auf die Griffseite	
<b>Ergebnisse nach DIN EN 1627 in RC 2</b>			<b>RC erreicht?</b>
PK40	Statisch	Keine sichtbaren Schäden am Element. Leichte Risse zwischen Putz und Anputzleiste. Prüfung bestanden. Keine Abplatzungen am Ziegel im Bereich der Befestigungsmittel.	ja
	Dynamisch	Keine sichtbaren Schäden. Prüfung bestanden.	ja
	Manuell – Griffseite	Verriegelungen im Eingriff. Keine durchgangsfähige Öffnung erreicht, Prüfung bestanden.	ja
	Manuell – Ecklager	Verriegelungen im Eingriff. Keine durchgangsfähige Öffnung erreicht, Prüfung bestanden.	ja
	Manuell – Scherenlager	Verriegelungen im Eingriff. Keine durchgangsfähige Öffnung erreicht, Prüfung bestanden.	ja
<b>Ergebnisse nach DIN EN 1627 in RC 3</b>			
PK41	Statisch	Keine sichtbaren Schäden am Element. Leichte Risse zwischen Putz und Anputzleiste. Prüfung bestanden. Keine Abplatzungen am Ziegel im Bereich der Befestigungsmittel.	ja
